平成22年10月7日

リン酸廃液タンク爆発事故報告書

イハラケミカル工業株式会社

液体焼却2号設備に附帯するリン酸廃液タンク（0V-502）

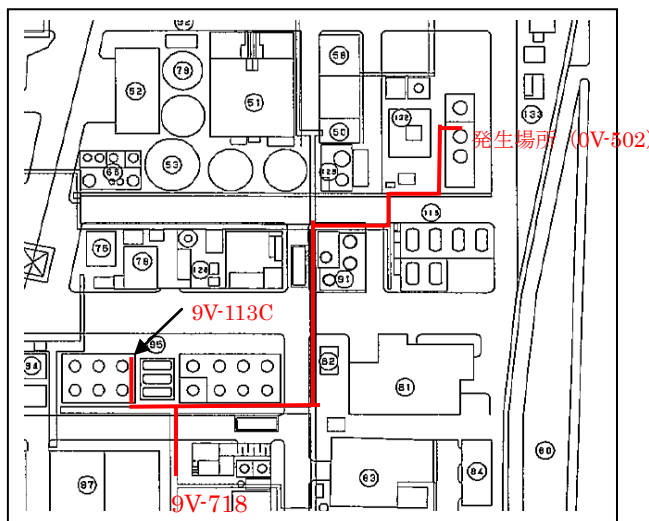
参考資料 1 事故発生時の作業

3月18日 製造プラントに隣接するタンク内のリン酸廃液を当該タンク（0V-502）へポンプにて移送していた。

16時25分 爆発事故発生。大きな爆発音が2回聞こえ、当該タンクが舞い上がるのが目撃された。当該タンクは約35m離れた従業員用駐車場および市道（歩道および一部車道）に落下した。なお爆発の勢いで内容物（リン酸廃液）の約40m³が噴出したが、後に32m³を防液堤内から回収した。

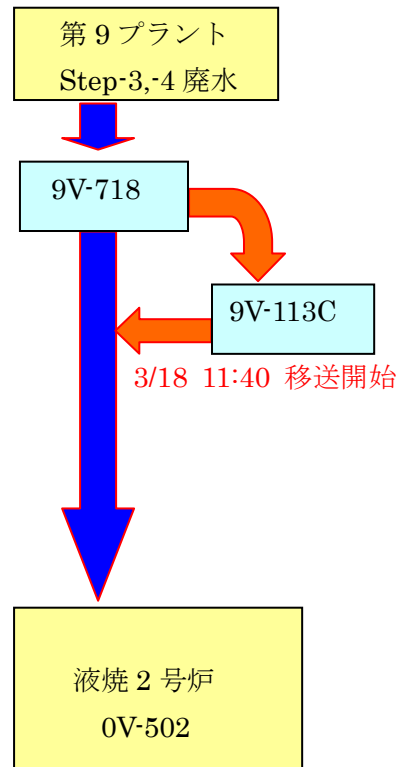
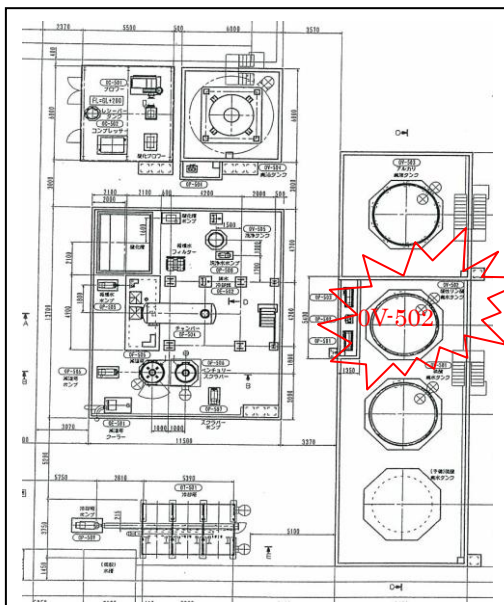
関連施設の配置および排水移送経路

3/18 16:25
0V-502 爆発
